DENDROCHRONOLOGISCHES GUTACHTEN

**ALTES SCHÜTZENHAUS
VERS. NR. 001
LANDSTRASSE 10**

CH - ANDELFINGEN (ZH)

ANDELFINGEN - LANDSTRASSE 10 - VERS. NR. 001

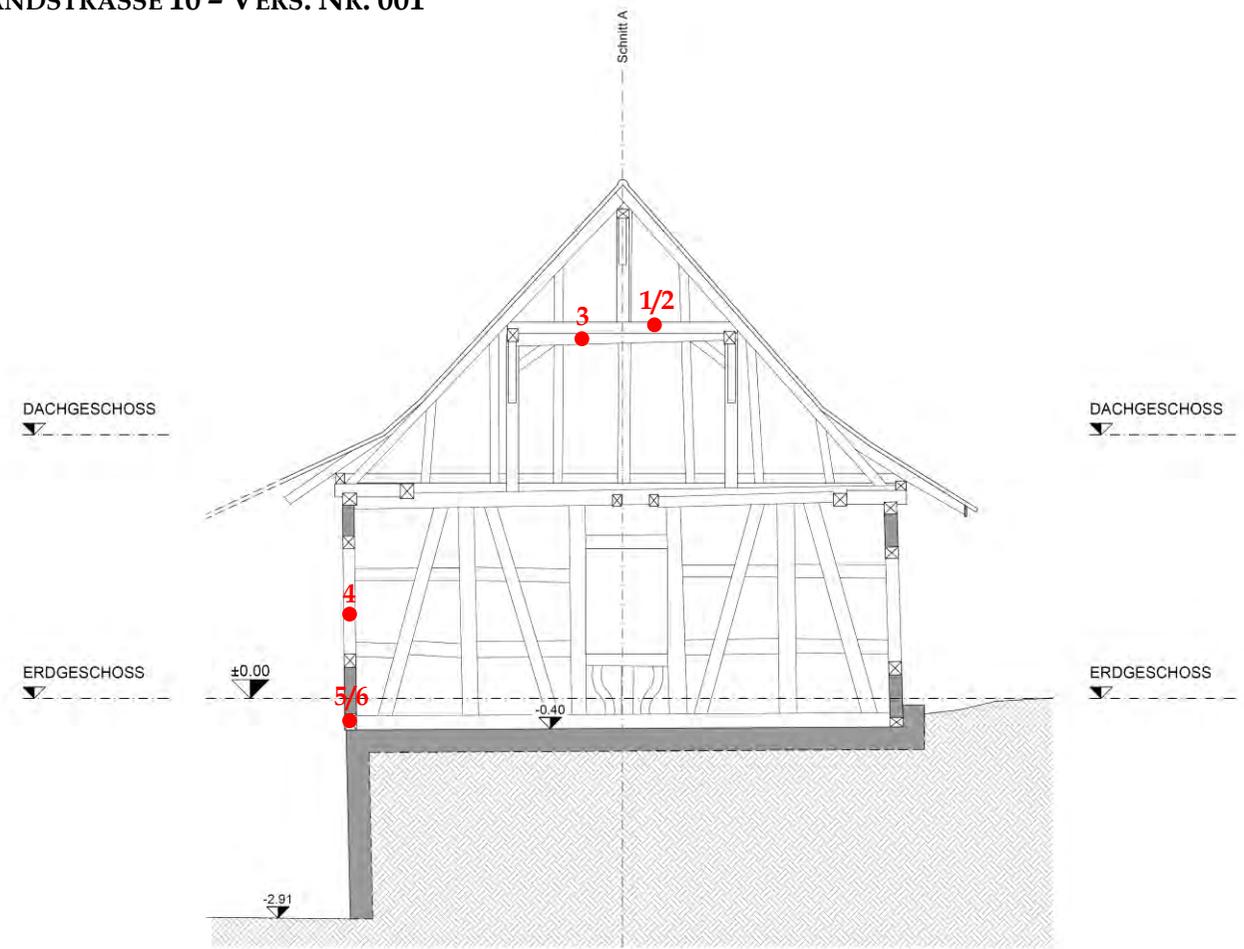
planinhalt
Schnitt B-B

plan nr.	34078_12
mst.	1:50
gr.	594 x 420
gez.	Vo
dat.	25.03.2021
rev.	---

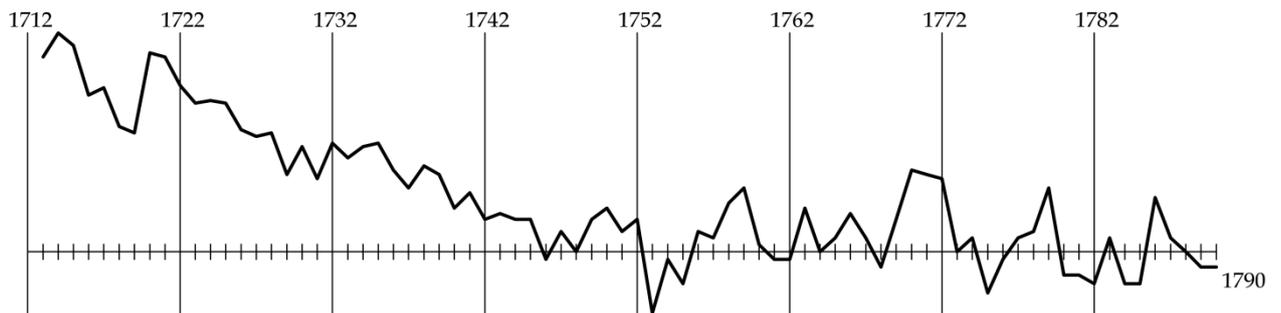
Bloc diagramme de constitution de la référence
 ANDELFINGE (ZH)
 SCHUETZENH
 Séquence 7000ZAN (EA) de 1713 à 1790

* 1ZAN	3
* 2ZAN	3
* 3ZAN	3

HOLZART	SEQUENZ	ANZAHL JAHRRINGE	PROBENUMMERN	CHRONOLOGISCHE LAGE	ABB.
EA	7000ZANL	78	3 Proben : Nr. 1, 2, 3	1713 – 1790	1
EA	11ZANL	38	1 Proben : Nr. 11	1838 – 1875 (mit Vorbehalt)	2
QU	6000ZANL	110	3 Proben : Nr. 4, 5, 6	1681 – 1790	3

ERLÄUTERUNG ZU DEN DIAGRAMMEN

Auf den Diagrammen werden verschiedene Codes verwendet deren Bedeutung an dieser Stelle genauer erläutert werden soll.

- * (Sternchen) gibt das Vorhandensein des Markes auf der Probe an.
- 1 der Baum wurde im Frühling gefällt.
- 2 der Baum wurde im Sommer gefällt.
- 3 der Baum wurde im Herbst/Winter gefällt.

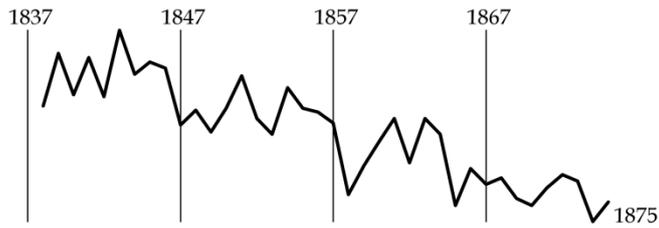
Bloc diagramme de constitution de la référence
 ANDELFINGE (ZH)
 SCHUETZENH
 Séquence 11ZAN (EA) de 1838 à 1875

* 11ZAN 3

Bei der Fichte Nr. 11 handelt es sich um ein Einzelholz, das bloss 38 Jahrringe zählt. Deshalb ist die Datierung mit Vorbehalt gegeben.

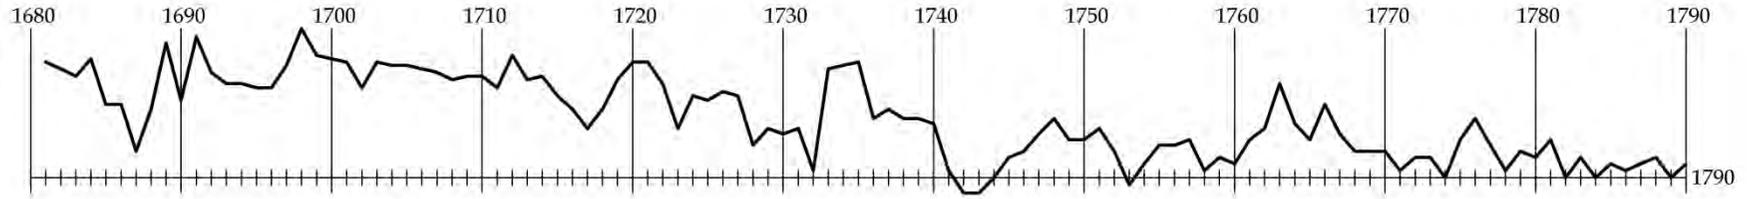
Bloc diagramme de constitution de la référence
 ANDEFINGE (ZH)
 SCHUETZENH
 Séquence 6000ZAN (QU) de 1681 à 1790
